LANDEDA
commune

EGLISE, dite CHAPELLE SAINT-ANTOINE
dénomination et titre de l'œuvre

Établi en Juillet 72 par CASTEL

Revu en Mai 1979 par CASTEL - TUGORES

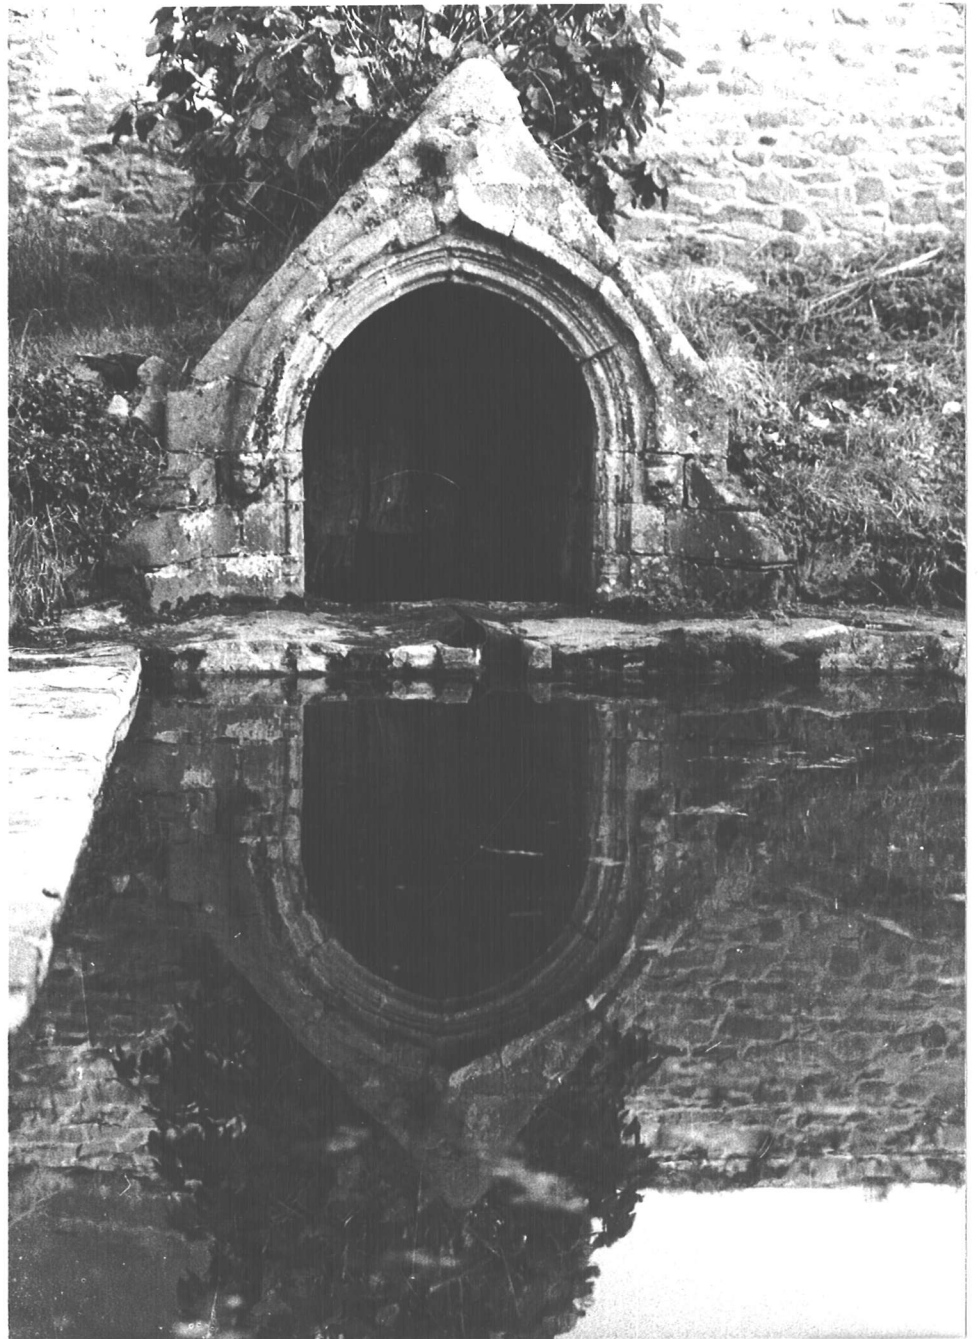
Fig. 1 Fontaine, vue générale prise du Nord avant restauration

Fontaine, vue générale prise du Nord, avant
restauration

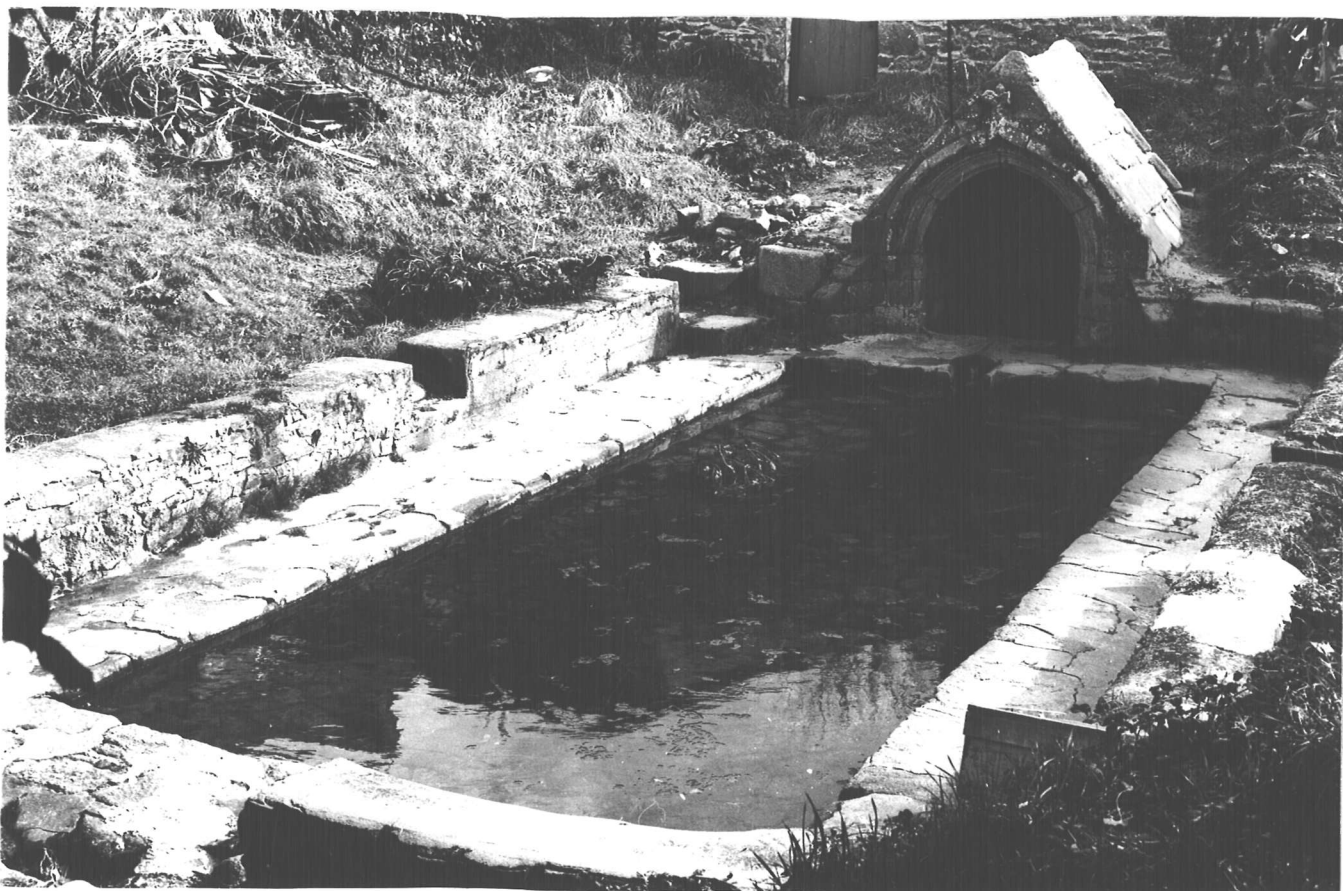
I - HISTORIQUE : En 1614 état des prééminences du marquisat de Kerman (cf. annexe). Figure sur le cadastre de 1841. 1979, restauration de la fontaine. Disparition de la croix lors d'un réaménagement de la route (renseignement oral).

Fig. 2 Fontaine, vue générale après restauration

Vue générale après restauration de la fontaine
