LANDEDA

EGLISE SAINT-CONGARD  
édifice ou ensemble contenant

**I - HISTORIQUE** : placée sous le vocable de Saint Gongat, Congar ou Gongard.

II - DESCRIPTION :

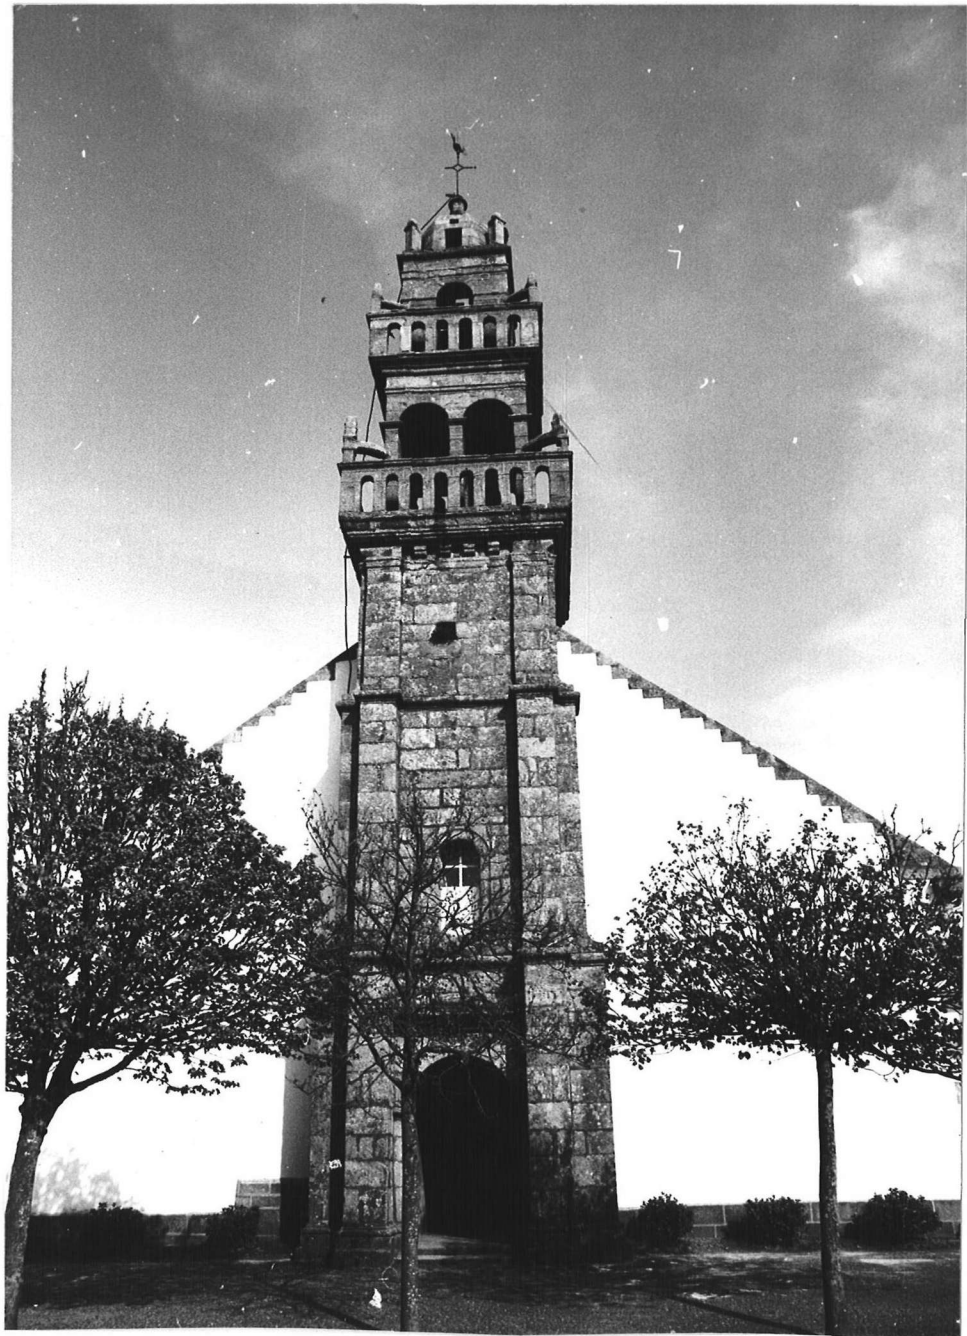
Fig. 1

Vue générale prise de l'Ouest

3. Matériaux : Edifice antérieur : /  
Edifice actuel : moellons de granite recouverts d'un crépi blanc ; chaînages d'angle  
et encadrements des baies en granite beige. Murs intérieurs crépis. Charpente lambrissée  
en berceau. Sol en dalles de granite.

- Edifice actuel : cf. plan au sol et fig. 1 à 6.
5. Élévations : Edifice antérieur : inconnues ; remplage de la maîtresse-vitre : cf. annexe.  
Edifice actuel : cf. fig. 1 à 5.

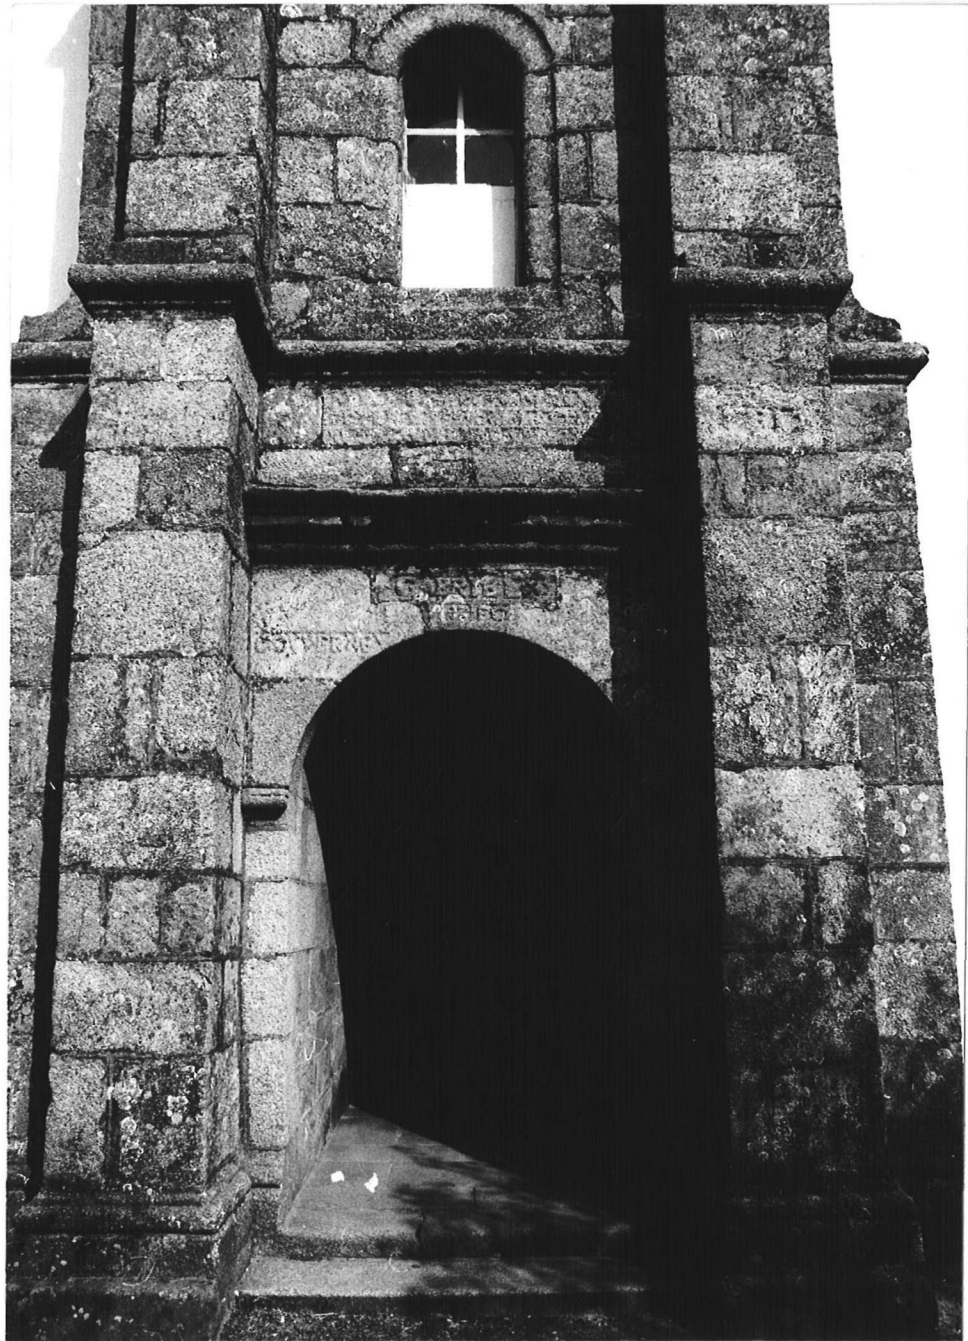
Fig. 2

- 1731 date sur le porche Ouest, au-dessus de l'arc.

inscription en capitales : GABRIEL + / GU IRRIEC / GOUVERNEUR . Dans l'entablement inscription sur trois lignes et en trois panneaux séparés par des calices avec coeur en dessous.

Porche Ouest

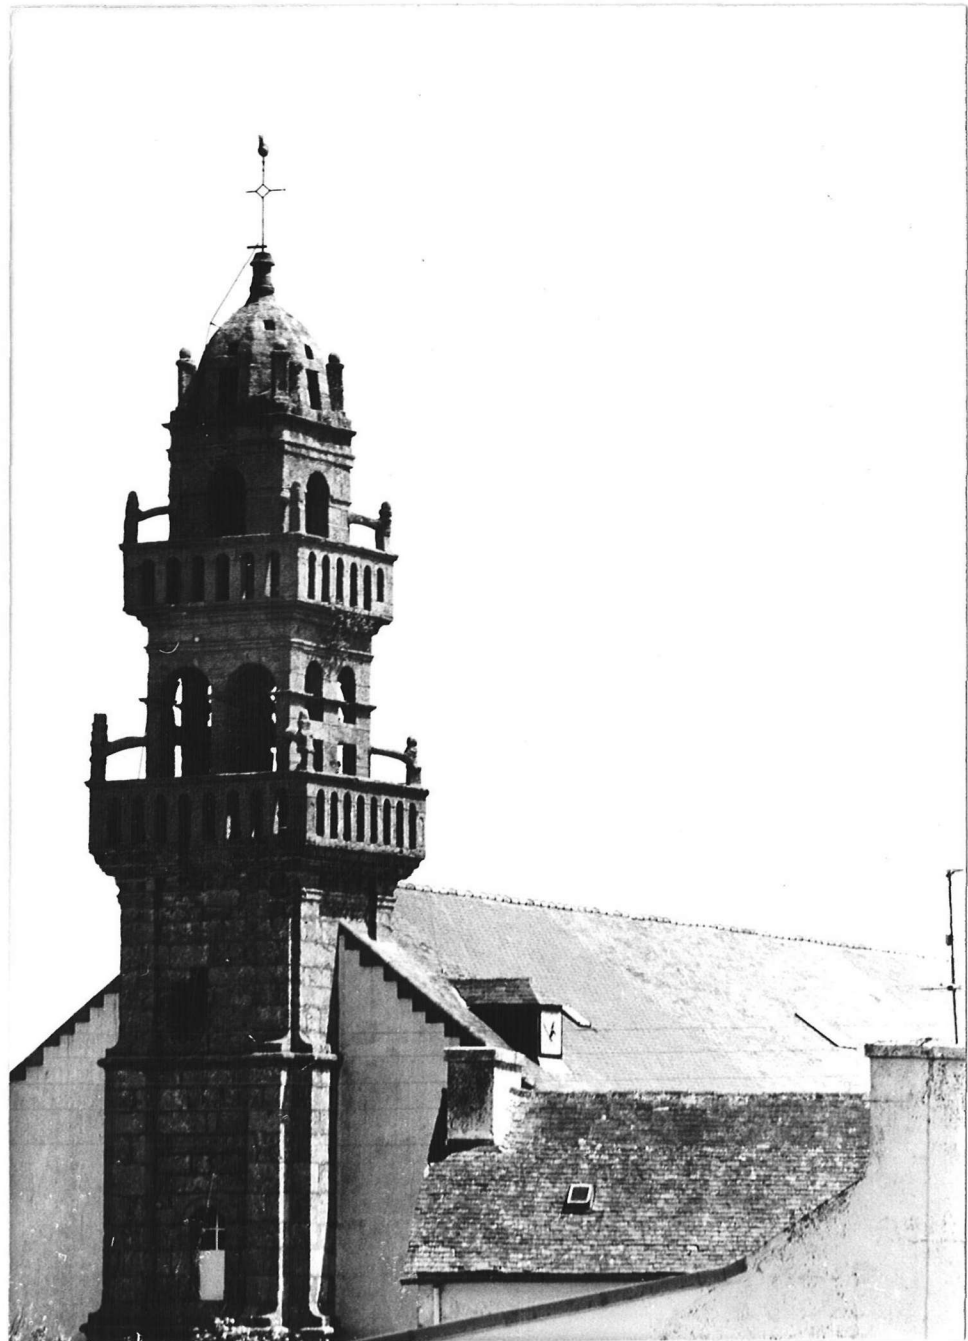
Fig. 3

III-CONCLUSIONS : Edifice du milieu du XIX<sup>e</sup>; de l'église antérieure subsiste le clocher de  
1731 et quelques bénitiers.

Vue générale Sud-Ouest du clocher

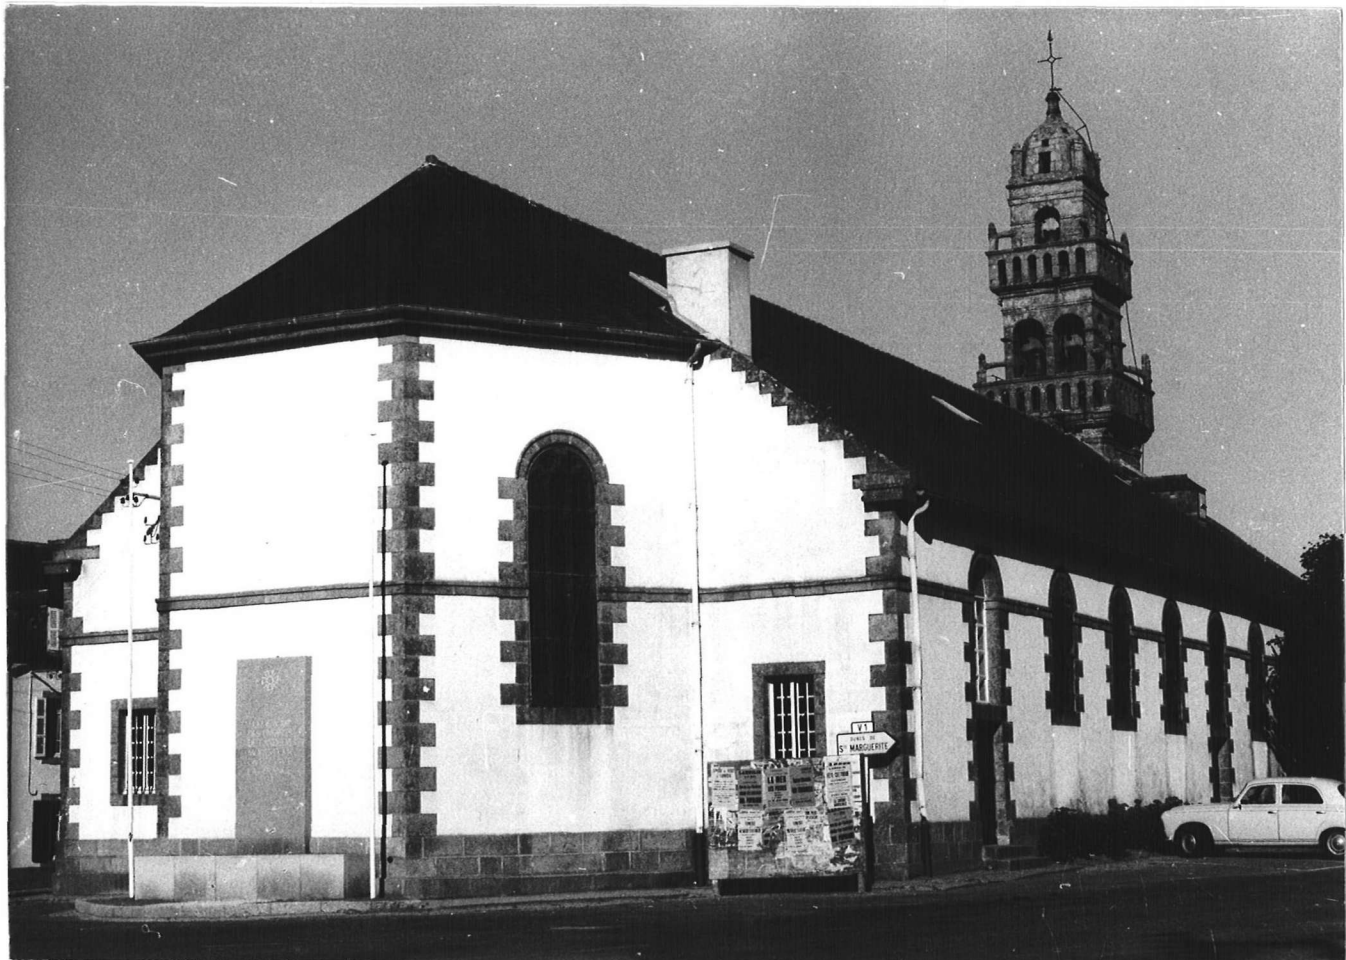
Fig. 4

Vue générale Sud-Est

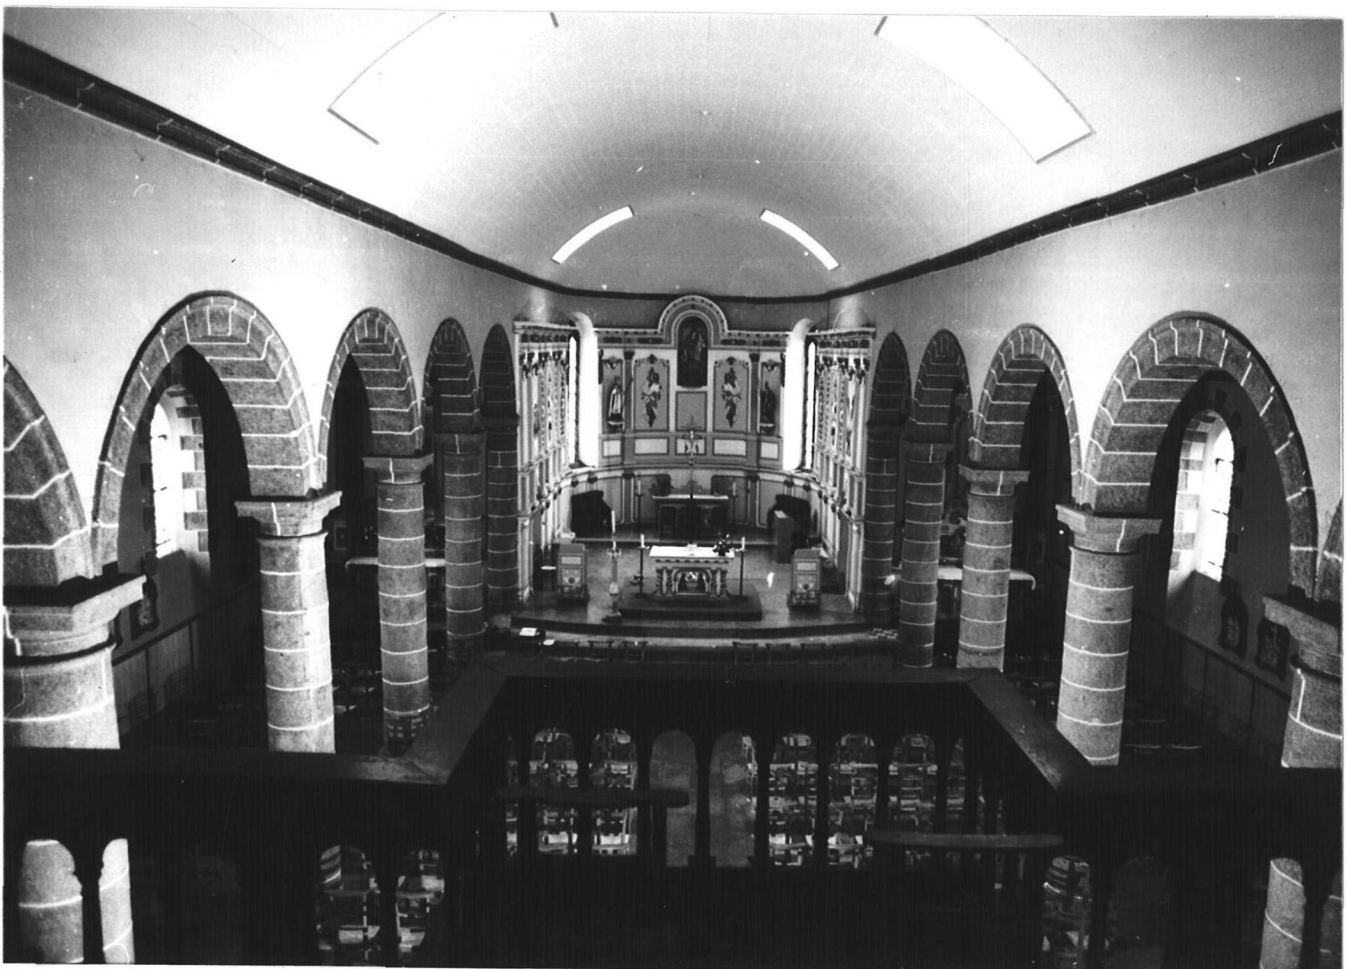
Fig. 6

Vue intérieure d'Ouest en Est

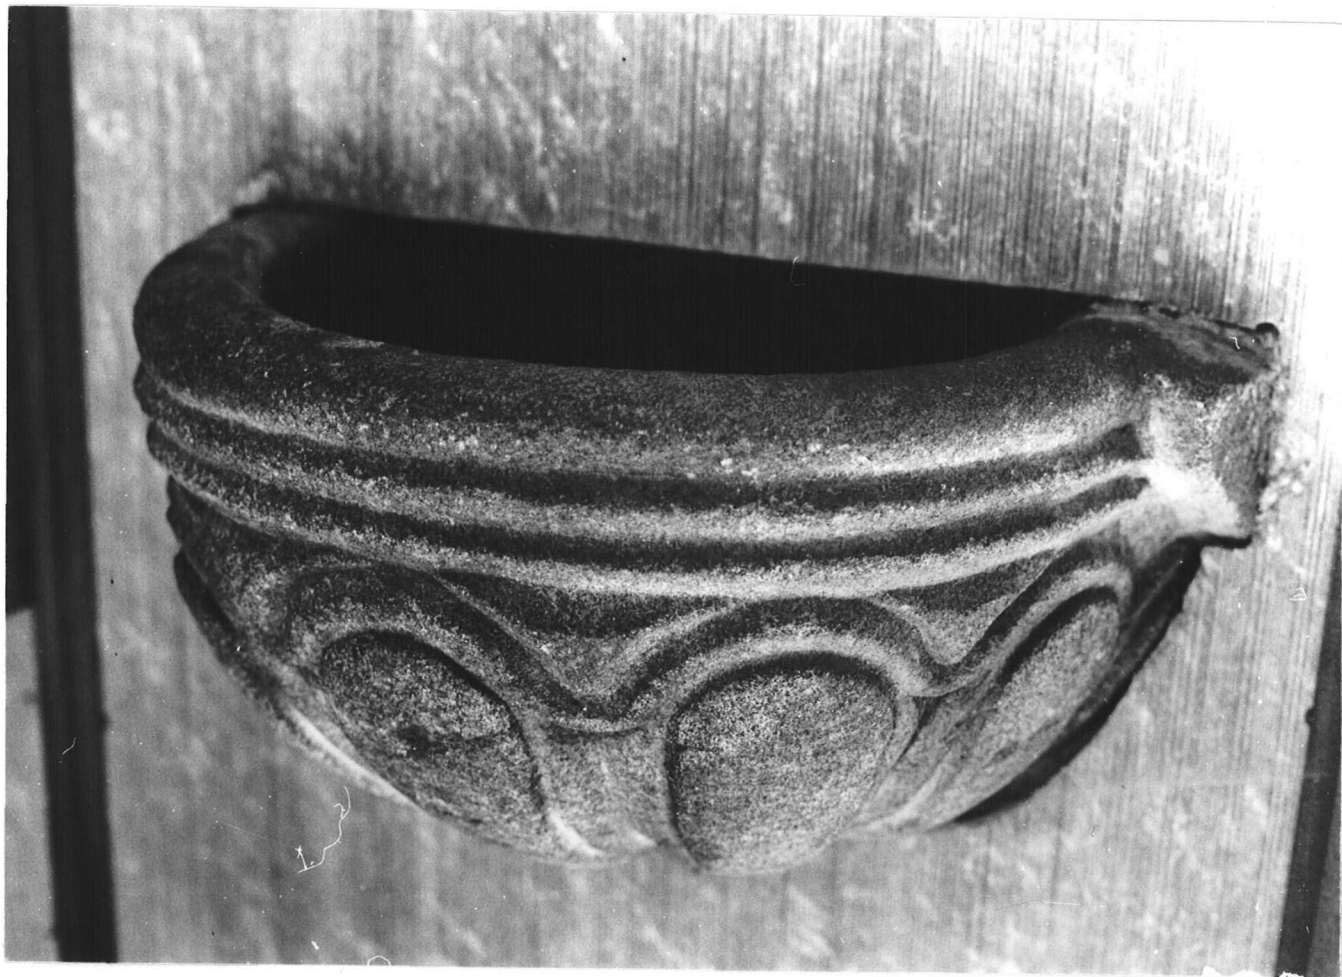
Fig. 7

6. Couvertures : toit à deux versants.
7. Distribution intérieure : cf. plan au sol  
bénitier de la porte Sud : cf fig.7. Bénitiers Nord et Ouest comparables.

Bénitier de la porte Sud
